# ZUSTANDSBERICHT

| <b>Interne Nr.</b> | <b>46667K</b> | <b>Aussenfarbe</b> | <b>black met.</b> |
| <b>V.I.N.</b> | <b>WDF44781313025292</b> | <b>Winterreifen</b> | |
| <b>Modell</b> | <b>V-Klasse 250 CDI</b> | <b>Datum</b> | |

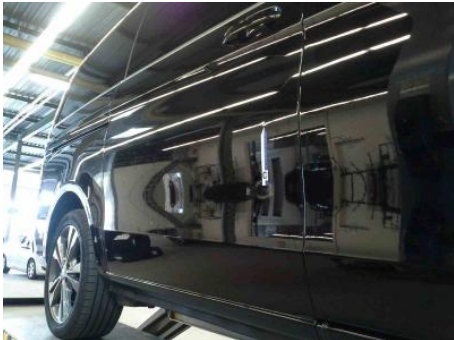
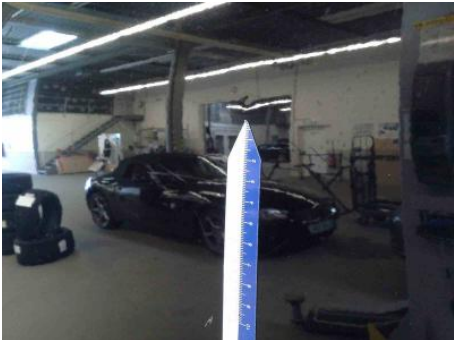
| 115.241.284 | Schiebetür (Schiebetür rechts) | Dellen | sanft instandsetzen | 85,00 EUR |

| | Position | Schaden | Reparatur | Minderwert netto |
|---|---|---|---|---|
| 115.241.284 | Schiebetür (Schiebetür rechts) | Dellen | sanft instandsetzen | 85,00 EUR |

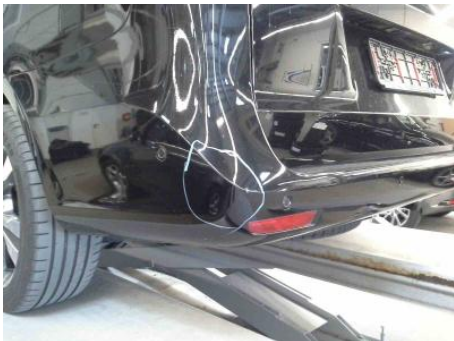
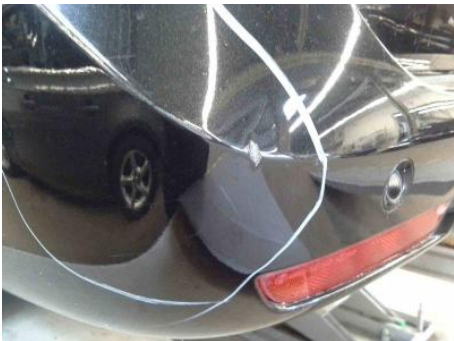
| 115.241.300 | Stoßfänger hinten links (Stoßfänger hinten) | verkratzt / verschürft | Smart Repair | 120,00 EUR |

| | Position | Schaden | Reparatur | Minderwert netto |
|---|---|---|---|---|
| 115.241.300 | Stoßfänger hinten links (Stoßfänger hinten) | verkratzt / ver-<br>schürft | Smart Repair | 120,00 EUR |

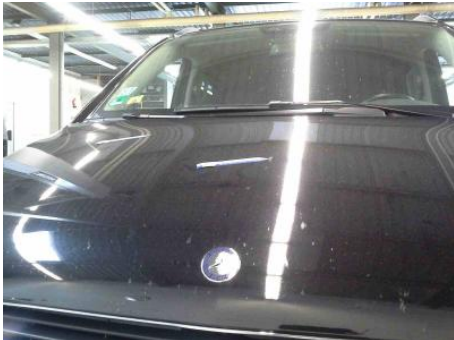
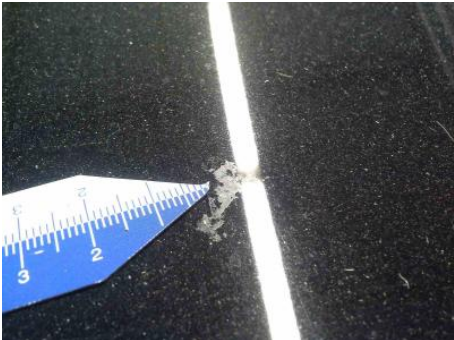
| 115.241.308 | Frontscheibe (Verglasung) | Steinschlag | - | 0,00 EUR |

| | Position | Schaden | Reparatur | Minderwert netto |
|---|---|---|---|---|
| 115.241.308 | Frontscheibe (Verglasung) | Steinschlag | - | 0,00 EUR |

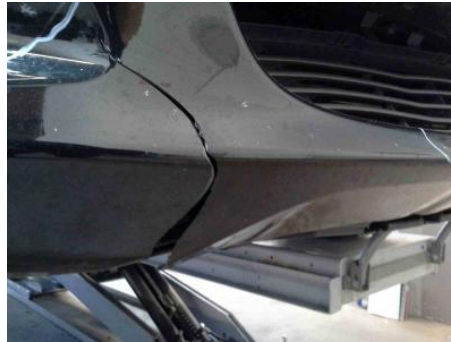
| 115.241.316 | Stoßfänger mit Parktronic (Stoßfänger vorn) | gebrochen / gerissen | erneuern | 1.582,93 EUR |

| 115.241.316 | Stoßfänger mit Parktronic (Stoßfänger vorn) | gebrochen / gerissen | erneuern | 1.582,93 EUR |
