| <b>Interne Nr.</b> | <b>46404</b> | <b>Aussenfarbe</b> | <b>grey met.</b> |
| <b>Modell</b> | <b>Astra J 1.3 CDTi Edition eco</b> | <b>Datum</b> | |

# ZUSTANDSBERICHT

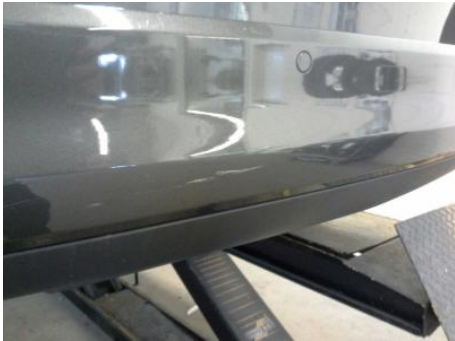
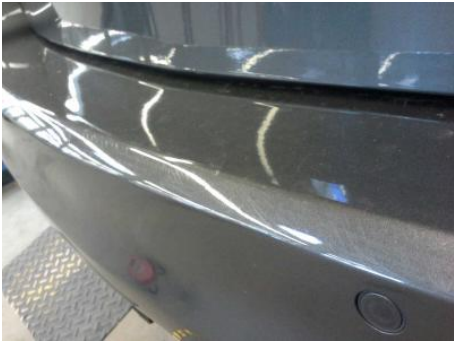
| Schäden | | | | Minderwerte |
|---|---|---|---|---|
| 114.961.628 | Stoßfänger hinten (Stoßfänger hinten) | Kratzer | Lackieren | 230,00 EUR |

| | Position | Schaden | Reparatur | Minderwert netto |
|---|---|---|---|---|
| 114.961.628 | Stossfänger hinten (Stossfänger hinten) | Kratzer | Lackieren | 230,00 EUR |

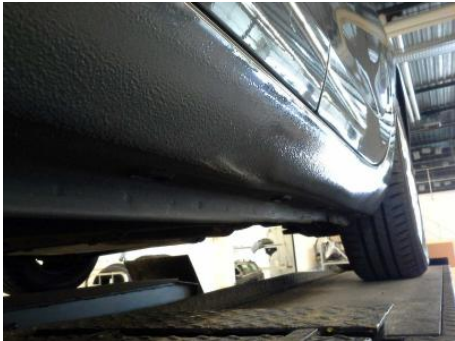
| Schäden | | | | Minderwerte |
|---|---|---|---|---|
| 114.961.620 | Schweller (Schweller links) | verkratzt / verschürft | instandsetzen und lackieren | 240,00 EUR |

| | Position | Schaden | Reparatur | Minderwert netto |
|---|---|---|---|---|
| 114.961.620 | Schweller (Schweller links) | verkratzt / ver-<br>schürft | instandsetzen und lack-<br>ieren | 240,00 EUR |

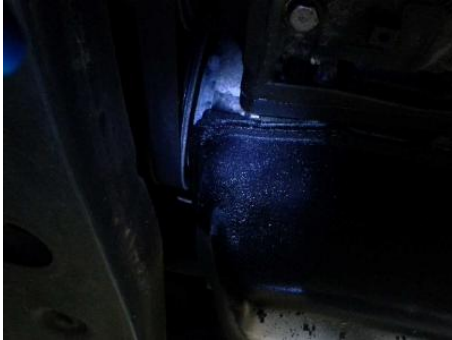
| Schäden | | | | Minderwerte |
|---|---|---|---|---|
| 114.961.612 | Motor (Motor) | undicht | Diagnose durchführen | 100,00 EUR |

| 114.961.612 | Motor (Motor) | undicht | Diagnose durchführen | 100,00 EUR |
