# ZUSTANDSBERICHT

| <b>Interne Nr.</b> | <b>47016</b> | <b>Aussenfarbe</b> | <b>brown met.</b> |
| <b>Modell</b> | <b>Polo 1.4 Style</b> | <b>Datum</b> | |

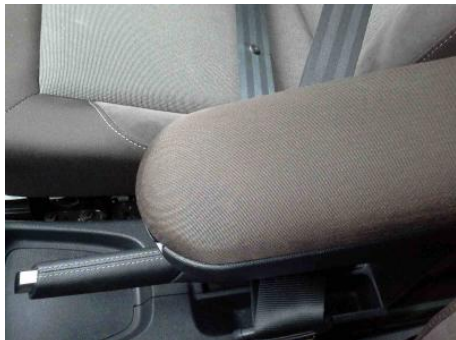
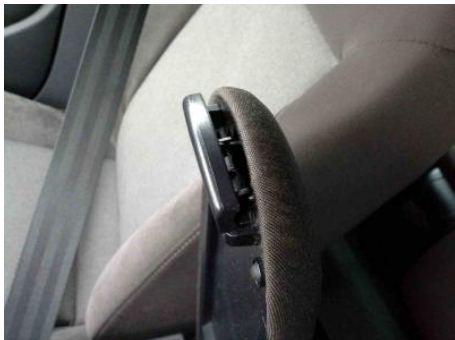
| 115.249.044 Ablagefach mit Deckel (Instrumententafel) | gebrochen / gerissen | erneuern | 60,00 EUR |

| | Position | Schaden | Reparatur | Minderwert netto |
|---|---|---|---|---|
| 115.249.044 | Ablagefach mit Deckel (Instrumententafel) | gebrochen / gerissen | erneuern | 60,00 EUR |

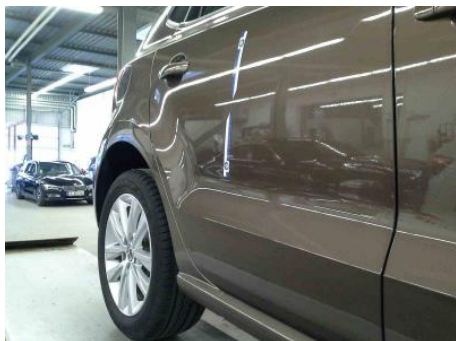
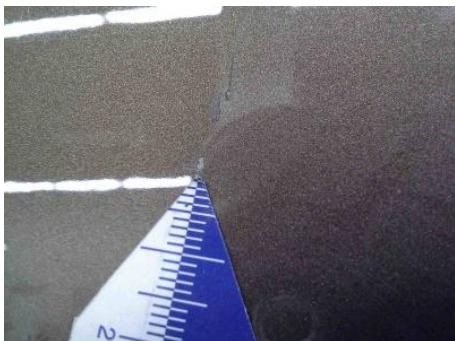
| 115.249.060 Tür (Tür hinten rechts) | Kratzer | instandsetzen und lackieren | 230,00 EUR |

| | Position | Schaden | Reparatur | Minderwert netto |
|---|---|---|---|---|
| 115.249.060 | Tür (Tür hinten rechts) | Kratzer | instandsetzen und lackieren | 230,00 EUR |

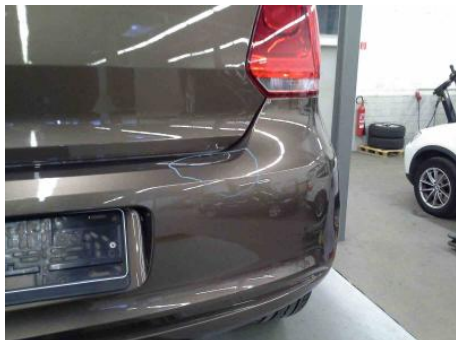
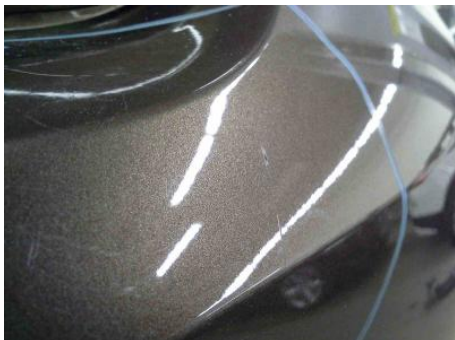
| 115.249.068 Stossfänger hinten (Stossfänger hinten) | Kratzer | Smart Repair | 100,00 EUR |

| | Position | Schaden | Reparatur | Minderwert netto |
|---|---|---|---|---|
| 115.249.068 | Stoßfänger hinten (Stoßfänger hinten) | Kratzer | Smart Repair | 100,00 EUR |

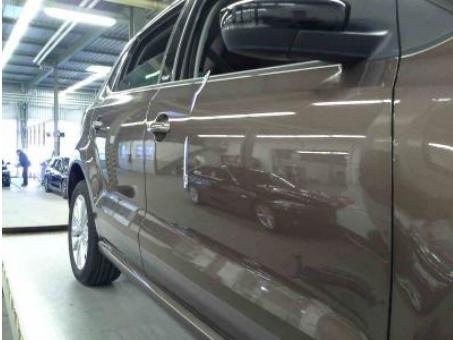
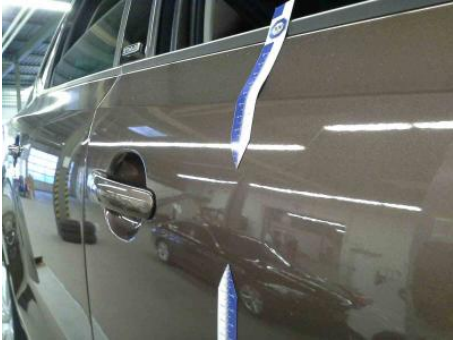
| 115.249.084 Tür (Tür vorn rechts) | Dellen | sanft instandsetzen | 105,00 EUR |

| 115.249.084 | Tür (Tür vorn rechts) | Dellen | sanft instandsetzen | 105,00 EUR |

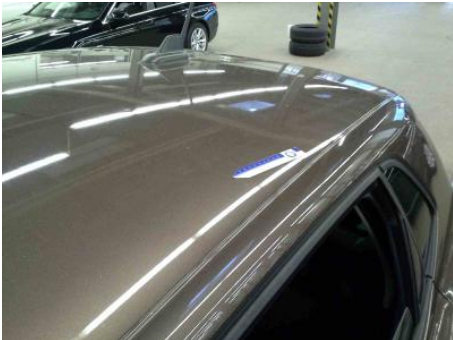
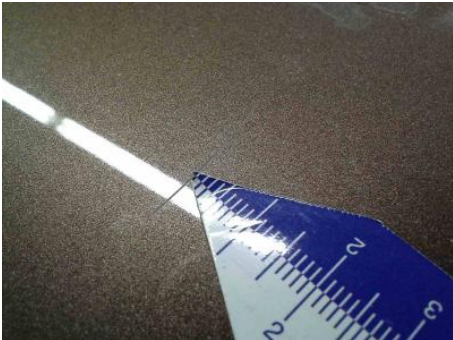
| 115.249.108 Dach (Fahrzeugdach) | Kratzer | Smart Repair | 120,00 EUR |

| 115.249.108 | Dach (Fahrzeugdach) | Kratzer | Smart Repair | 120,00 EUR |

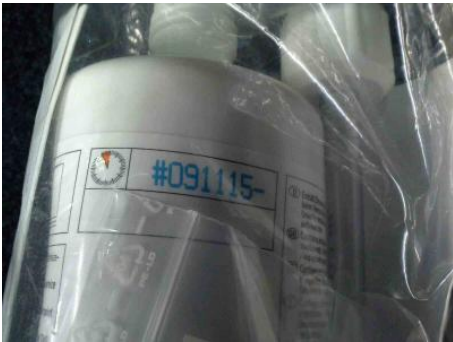
| 115.249.116 Tirefit Füllmittel (Ausrüstung) | abgelaufen | erneuern | 40,00 EUR |

| 115.249.116 | Tirefit Füllmittel (Ausrüstung) | abgelaufen | erneuern | 40,00 EUR |
