ZUSTANDSBERICHT

| Interne Nr. | 47197 | Aussenfarbe | black met. |
| Kennzeichen | D-LK 1970 | Sommerreifen | 225-55-R17 VL: 2mm VR: 2mm RL: 2mm RR: 2mm |
| Modell | 525 d Touring xDrive Navi Xenon Luftfederung HA | Datum | |

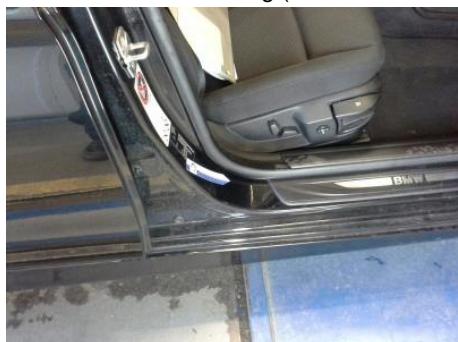
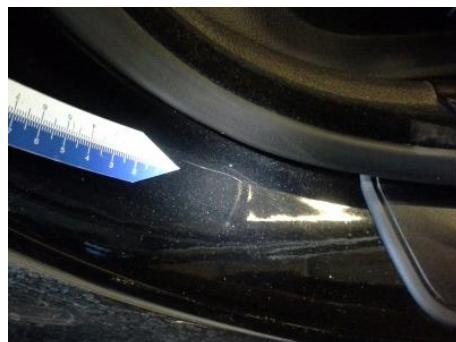
| 115.380.708 | Einstieg (Schweller rechts) | Kratzer | auslegen / polieren | 40,00 EUR |
