# ZUSTANDSBERICHT

| <b>Interne Nr.</b> | <b>46383</b> | <b>Aussenfarbe</b> | <b>black met.</b> |
| <b>Modell</b> | <b>Insignia 2.0 CDTI<br/>Innovation Leder Navi<br/>Xenon ACC</b> | <b>Datum</b> | |

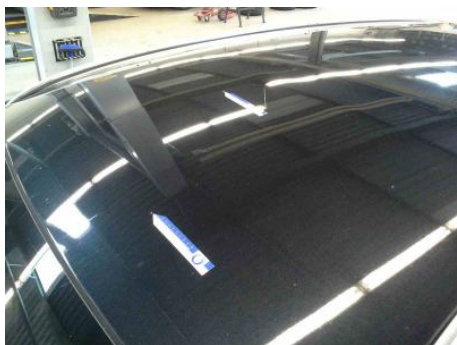
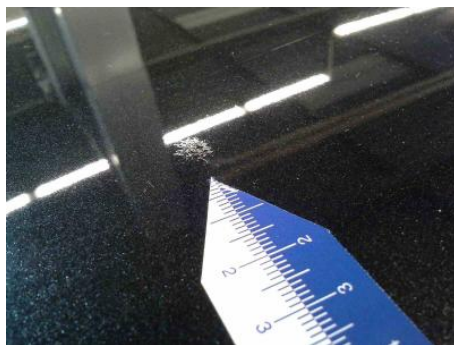
114.957.932 Dach (Fahrzeugdach)

Korrosion

instandsetzen und lack-  
ieren

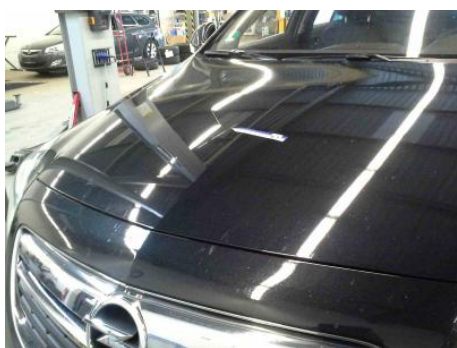
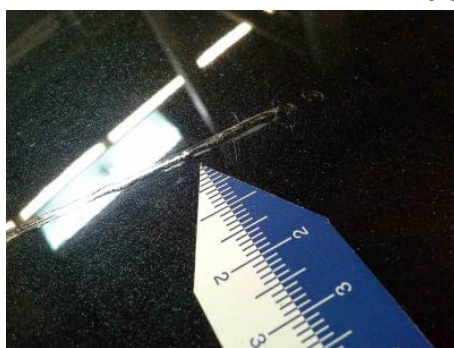
114.957.940 Motorhaube (Motorhaube)

Lackmangel

instandsetzen und lack-  
ieren

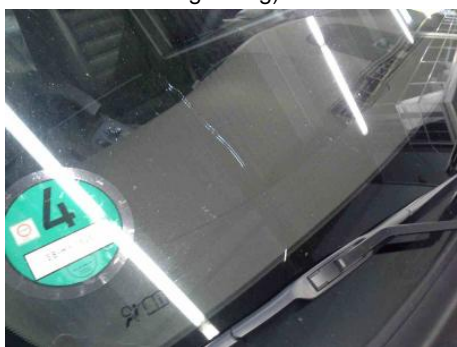
114.957.948 Frontscheibe mit Regensensor (Ver-  
glasung)

gebrochen / geris-  
sen

erneuern
