# ZUSTANDSBERICHT

| <b>Interne Nr.</b> | <b>46383</b> | <b>Aussenfarbe</b> | <b>black met.</b> |
| <b>Modell</b> | <b>Insignia 2.0 CDTI<br/>Innovation Leder Navi<br/>Xenon ACC</b> | <b>Datum</b> | |

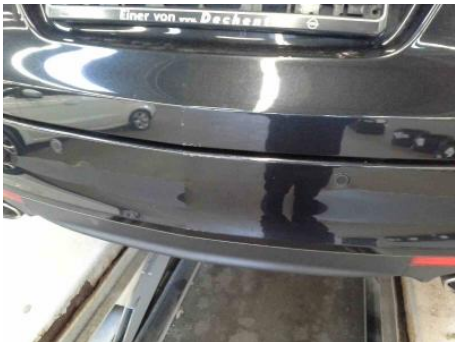
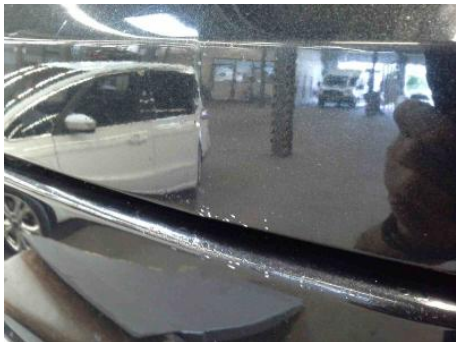
| | Position | Schaden | Reparatur | Minderwert netto |
|---|---|---|---|---|
| 114.957.884 | Stossfänger hinten mitte (Stossfänger hinten) | verkratzt / ver-schürft | Smart Repair | 120,00 EUR |

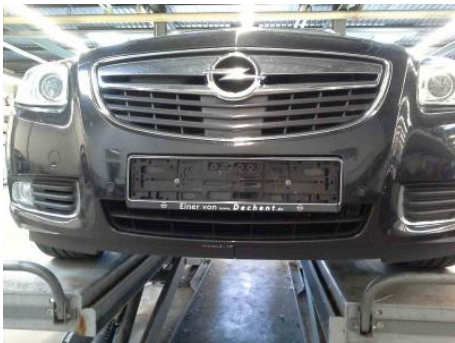
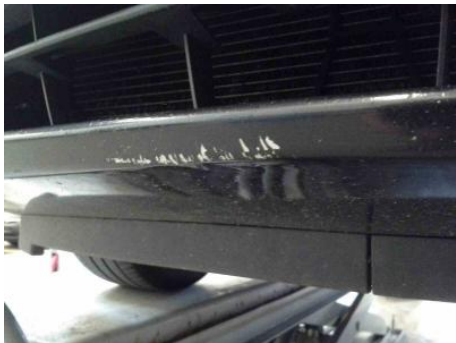
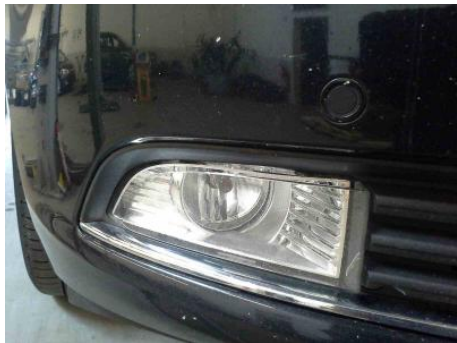
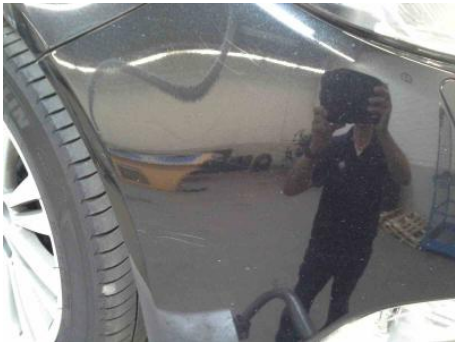
| | Position | Schaden | Reparatur | Minderwert netto |
|---|---|---|---|---|
| 114.957.908 | Stossfänger mit Parktronic (Stossfänger vorn) | verkratzt / ver-schürft | instandsetzen und lack-ieren | 310,00 EUR |

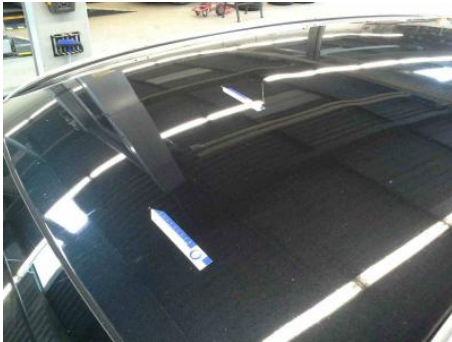
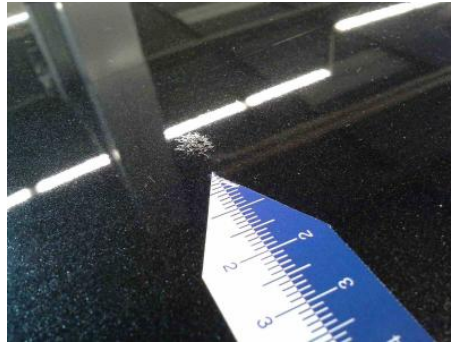
114.957.932 Dach (Fahrzeugdach)

Korrosion

instandsetzen und lackieren

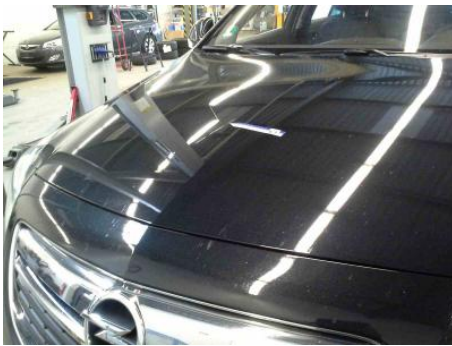
114.957.940 Motorhaube (Motorhaube)

Lackmangel

instandsetzen und lackieren

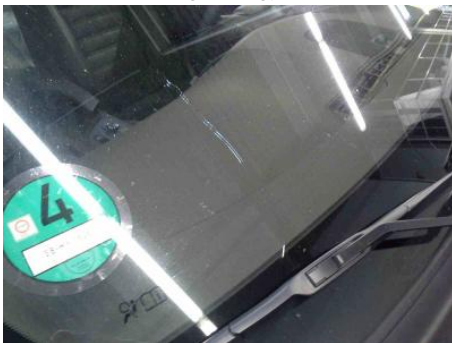
114.957.948 Frontscheibe mit Regensensor (Ver- gebrochen / geris- erneuern  
glasung) sen
