# ZUSTANDSBERICHT

| <b>Interne Nr.</b> | <b>46383</b> | <b>Aussenfarbe</b> | <b>black met.</b> |
| <b>Modell</b> | <b>Insignia 2.0 CDTI<br/>Innovation Leder Navi<br/>Xenon ACC</b> | <b>Datum</b> | |

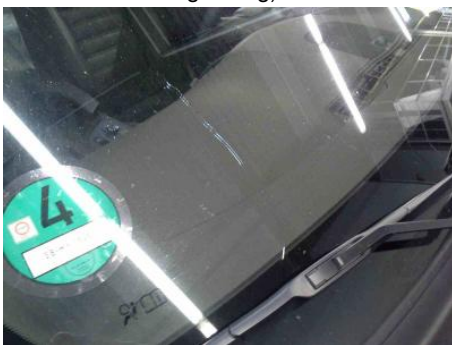
| 114.957.948 | Frontscheibe mit Regensensor (Ver-<br>glasung) | gebrochen / geris-<br>sen | erneuern | 710,00 EUR |
