# ZUSTANDSBERICHT

| <b>Interne Nr.</b> | <b>47197</b> | <b>Aussenfarbe</b> | <b>black met.</b> |
| <b>Kennzeichen</b> | <b>D-LK 1970</b> | <b>Sommerreifen</b> | 225-55-R17 VL: 2mm VR: 2mm<br>RL: 2mm RR: 2mm |
| <b>Modell</b> | <b>525 d Touring<br/>xDrive Navi Xenon<br/>Luftfederung HA</b> | <b>Datum</b> | |

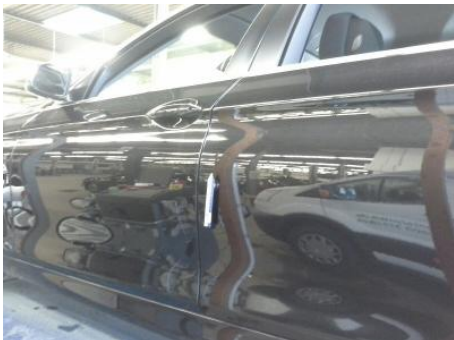
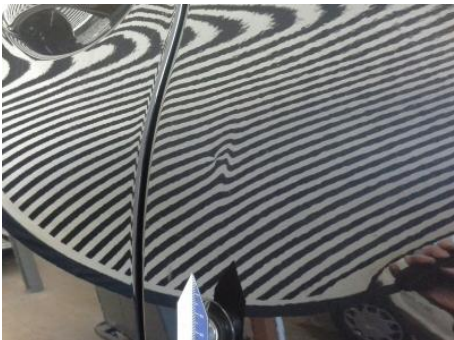
| | Position | Schaden | Reparatur | Minderwert netto |
|---|---|---|---|---|
| 115.380.644 | Tür (Tür hinten links) | verformt | instandsetzen und lackieren | 270,00 EUR |

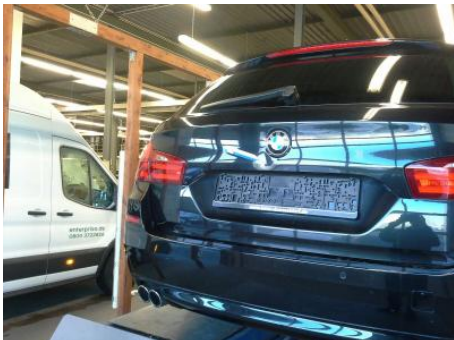
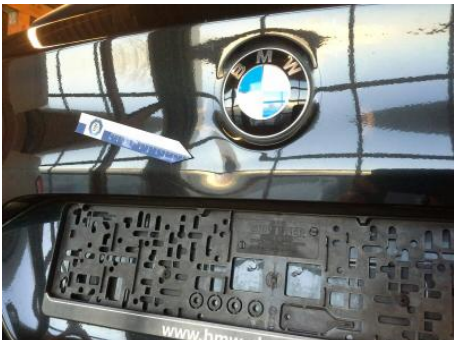
| | Position | Schaden | Reparatur | Minderwert netto |
|---|---|---|---|---|
| 115.380.652 | Heckklappe (Heckklappe /-tür) | verformt | instandsetzen und lackieren | 450,00 EUR |

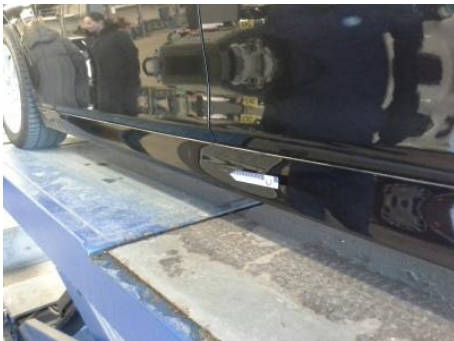
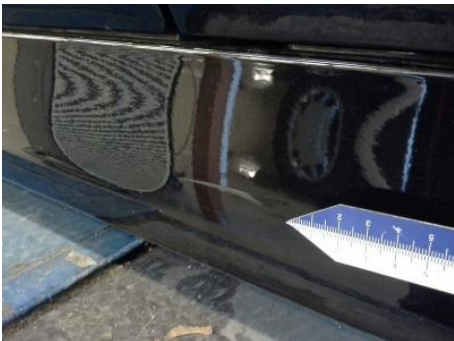
| | Position | Schaden | Reparatur | Minderwert netto |
|---|---|---|---|---|
| 115.380.660 | Verkleidung (Schweller links) | Kratzer | Smart Repair | 120,00 EUR |
