# ZUSTANDSBERICHT

| <b>Interne Nr.</b> | <b>46383</b> | <b>Aussenfarbe</b> | <b>black met.</b> |
| <b>Modell</b> | <b>Insignia 2.0 CDTI<br/>Innovation Leder Navi<br/>Xenon ACC</b> | <b>Datum</b> | |

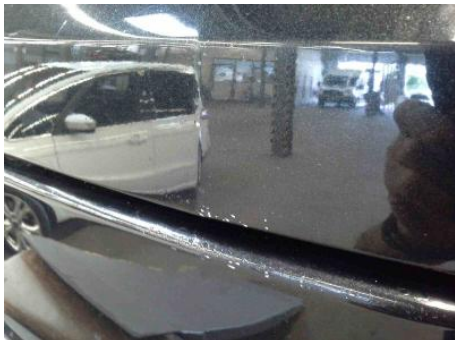
| | Position | Schaden | Reparatur | Minderwert netto |
|---|---|---|---|---|
| 114.957.884 | Stoßfänger hinten mitte (Stoßfänger hinten) | verkratzt / ver-schürft | Smart Repair | 120,00 EUR |

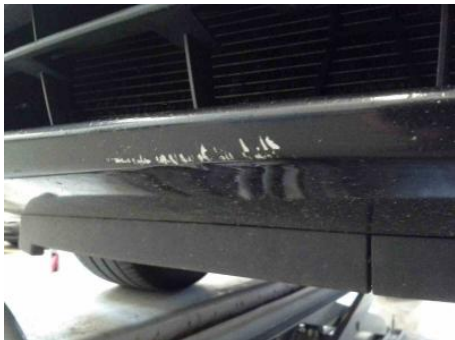
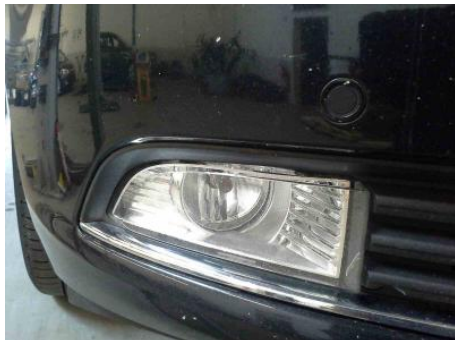
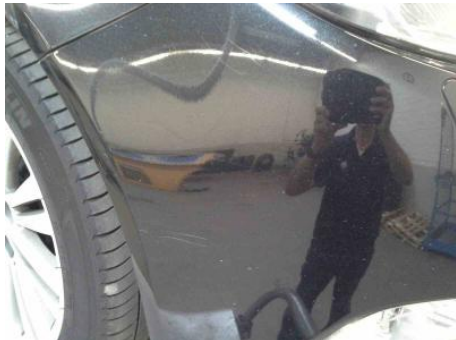
| | Position | Schaden | Reparatur | Minderwert netto |
|---|---|---|---|---|
| 114.957.908 | Stoßfänger mit Parktronic (Stoßfänger vorn) | verkratzt / ver-schürft | instandsetzen und lack-ieren | 310,00 EUR |
