# ZUSTANDSBERICHT

| <b>V.I.N.</b> | <b>WBAXB910X0DX39474</b> | <b>Winterreifen</b> | 225-55-R17 VL: 5mm VR: 5mm<br>RL: 9mm RR: 9mm |
| <b>Modell</b> | <b>525 d Touring<br/>xDrive Navi Xenon<br/>Luftfederung HA</b> | <b>Datum</b> | |

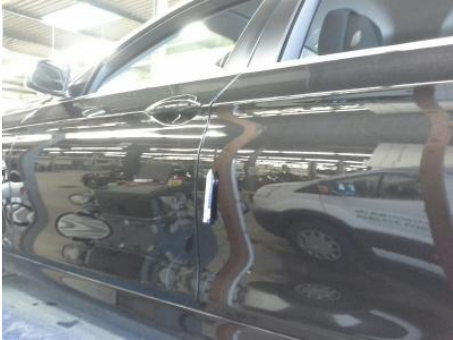
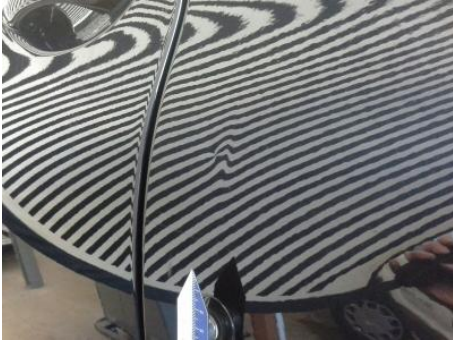
| | Position | Schaden | Reparatur | Minderwert netto |
|---|---|---|---|---|
| 115.380.644 | Tür (Tür hinten links) | verformt | instandsetzen und lackieren | 270,00 EUR |

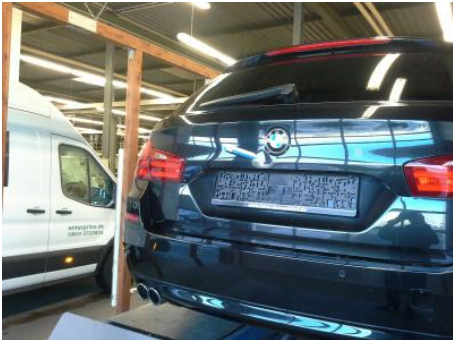
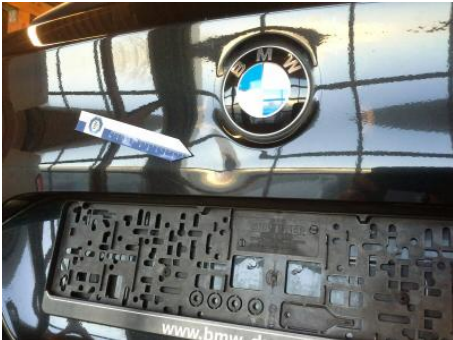
| | Position | Schaden | Reparatur | Minderwert netto |
|---|---|---|---|---|
| 115.380.652 | Heckklappe (Heckklappe /-tür) | verformt | instandsetzen und lackieren | 450,00 EUR |

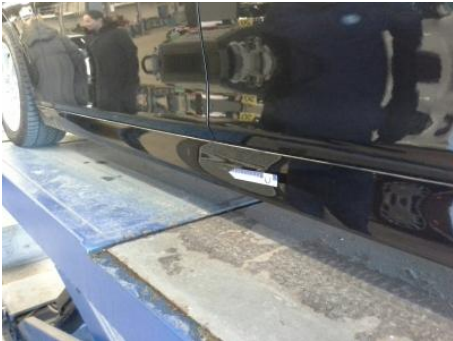
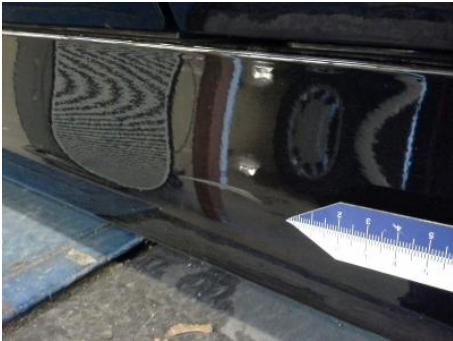
| | Position | Schaden | Reparatur | Minderwert netto |
|---|---|---|---|---|
| 115.380.660 | Verkleidung (Schweller links) | Kratzer | Smart Repair | 120,00 EUR |

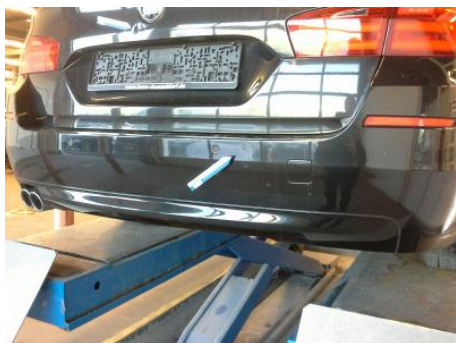
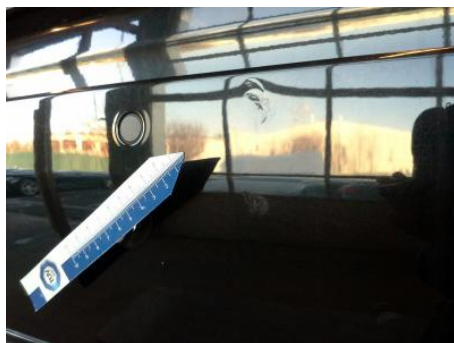
| 115.380.668 | Stoßfänger hinten (Stoßfänger hinten) | verformt | instandsetzen und lackieren | 320,00 EUR |

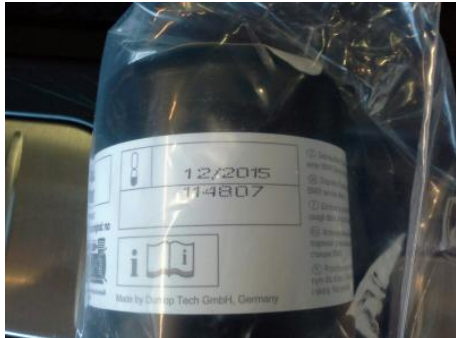
| 115.380.700 | Tirefit Füllmittel (Ausrüstung) | fällig | erneuern | 40,00 EUR |

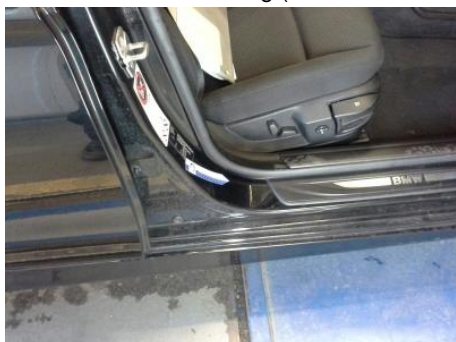
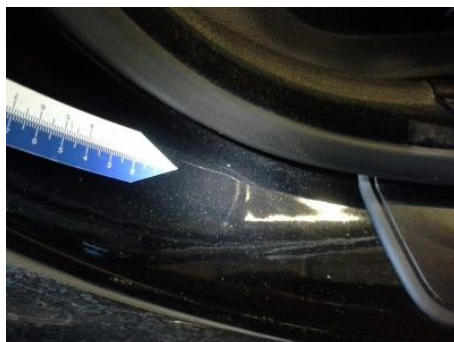
| 115.380.708 | Einstieg (Schweller rechts) | Kratzer | auslegen / polieren | 40,00 EUR |
