# ZUSTANDSBERICHT

| <b>Interne Nr.</b> | <b>46383</b> | <b>Aussenfarbe</b> | <b>black met.</b> |
| <b>V.I.N.</b> | <b>W0LGT8ENXD1086909</b> | <b>Winterreifen</b> | 225-50-R17 VL: 5mm VR: 5mm<br>RL: 7mm RR: 7mm |
| <b>Modell</b> | <b>Insignia 2.0 CDTI<br/>Innovation Leder Navi<br/>Xenon ACC</b> | <b>Datum</b> | |

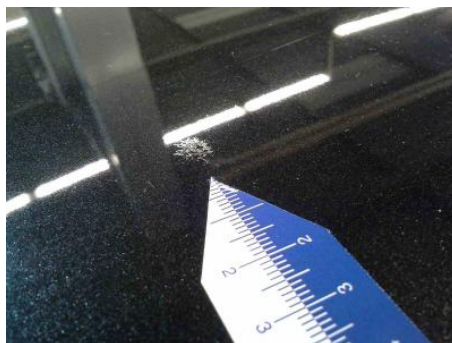
114.957.932 Dach (Fahrzeugdach)

Korrosion

instandsetzen und lackieren

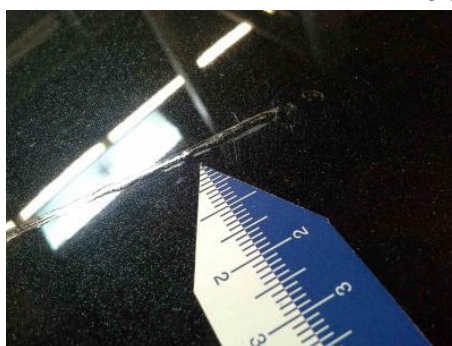
114.957.940 Motorhaube (Motorhaube)

Lackmangel

instandsetzen und lackieren
