# ZUSTANDSBERICHT

| <b>Interne Nr.</b> | <b>46383</b> | <b>Aussenfarbe</b> | <b>black met.</b> |
| <b>V.I.N.</b> | <b>W0LGT8ENXD1086909</b> | <b>Winterreifen</b> | 225-50-R17 VL: 5mm VR: 5mm<br>RL: 7mm RR: 7mm |
| <b>Modell</b> | <b>Insignia 2.0 CDTI<br/>Innovation Leder Navi<br/>Xenon ACC</b> | <b>Datum</b> | |

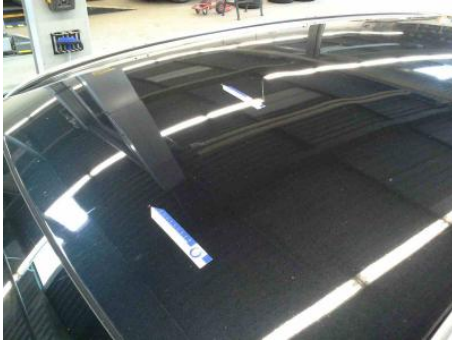
| 114.957.932 | Dach (Fahrzeugdach) | Korrosion | instandsetzen und lackieren | 310,00 EUR |

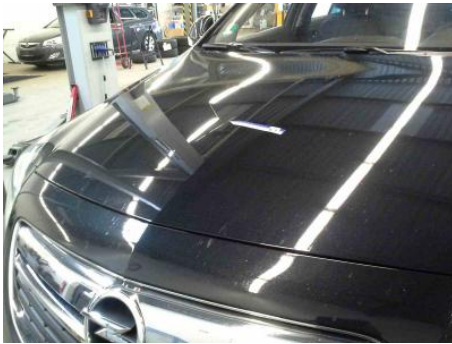
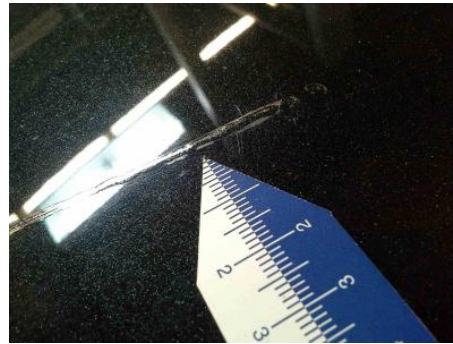
| 114.957.940 | Motorhaube (Motorhaube) | Lackmangel | instandsetzen und lackieren | 290,00 EUR |

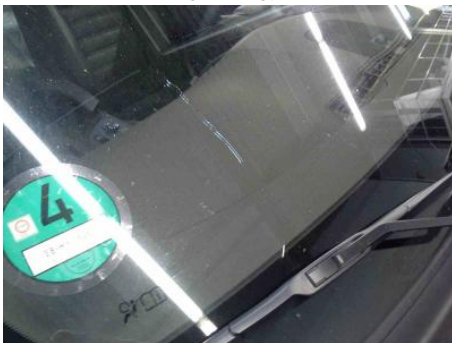
| 114.957.948 | Frontscheibe mit Regensensor (Ver-<br>glasung) | gebrochen / geris-<br>sen | erneuern | 710,00 EUR |
