# ZUSTANDSBERICHT

| <b>V.I.N.</b> | <b>W0LGT8ENXD1086909</b> | <b>Winterreifen</b> | 225-50-R17 VL: 5mm VR: 5mm<br>RL: 7mm RR: 7mm |
| <b>Modell</b> | <b>Insignia 2.0 CDTI<br/>Innovation Leder Navi<br/>Xenon ACC</b> | <b>Datum</b> | |

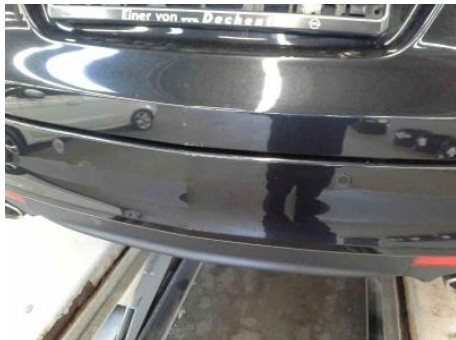
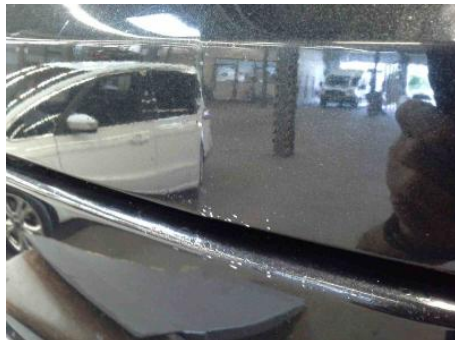
| | Position | Schaden | Reparatur | Minderwert netto |
|---|---|---|---|---|
| 114.957.884 | Stoßfänger hinten mitte (Stoßfänger hinten) | verkratzt / ver-schürft | Smart Repair | 120,00 EUR |

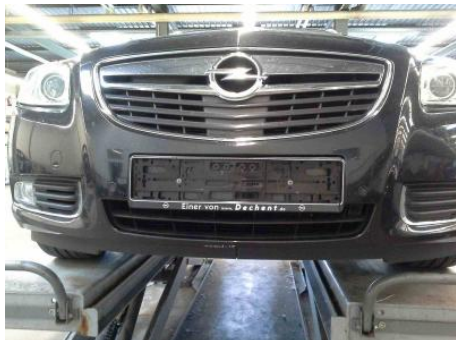
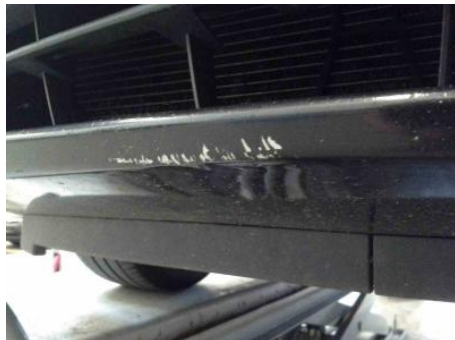
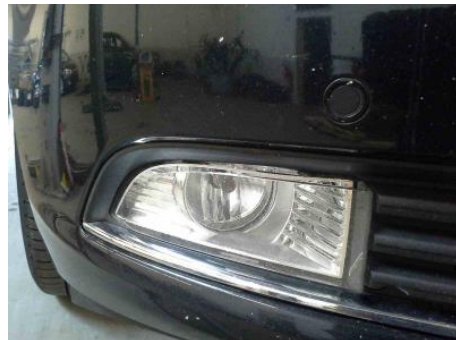
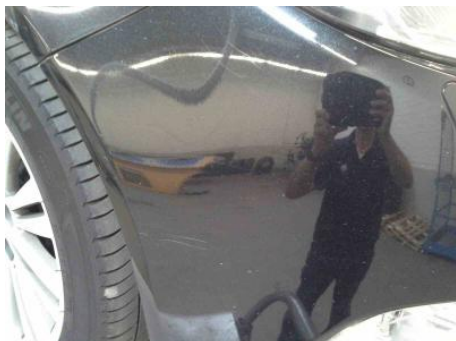
| | Position | Schaden | Reparatur | Minderwert netto |
|---|---|---|---|---|
| 114.957.908 | Stoßfänger mit Parktronic (Stoßfänger vorn) | verkratzt / ver-schürft | instandsetzen und lack-ieren | 310,00 EUR |

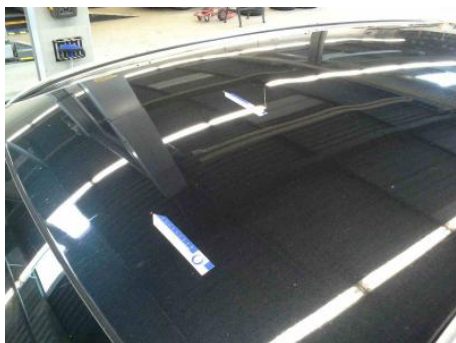
114.957.932 Dach (Fahrzeugdach)

Korrosion

instandsetzen und lack-  
ieren

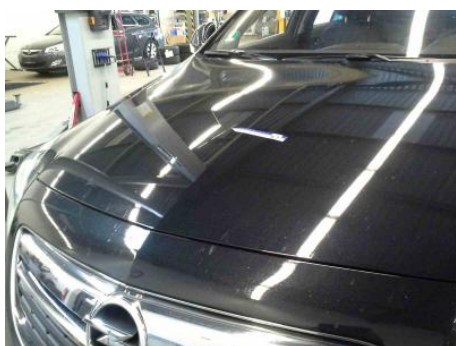
114.957.940 Motorhaube (Motorhaube)

Lackmangel

instandsetzen und lack-  
ieren

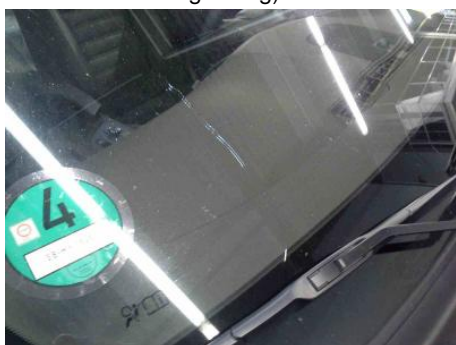
114.957.948 Frontscheibe mit Regensensor (Ver-  
glasung)

gebrochen / geris-  
sen

erneuern
