# ZUSTANDSBERICHT

| <b>Datum</b> | <b>06.01.2017</b> | <b>Innenfarbe</b> | <b>ANTHRAZIT</b> |
| <b>Kennzeichen</b> | <b>D-LK 1970</b> | <b>Sommerreifen</b> | 225-55-R17 VL: 2mm VR: 2mm<br>RL: 2mm RR: 2mm |
| <b>Modell</b> | <b>525 d Touring<br/>xDrive Navi Xenon<br/>Luftfederung HA</b> | <b>Datum</b> | |

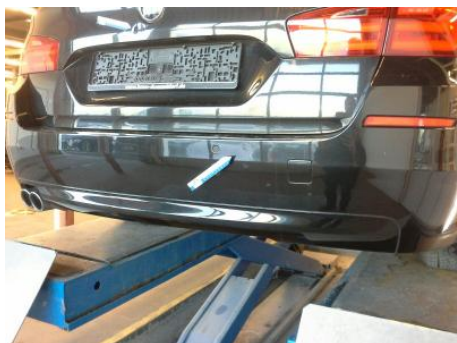
| 115.380.668 | Stoßfänger hinten (Stoßfänger hinten) | verformt | instandsetzen und lackieren | 320,00 EUR |

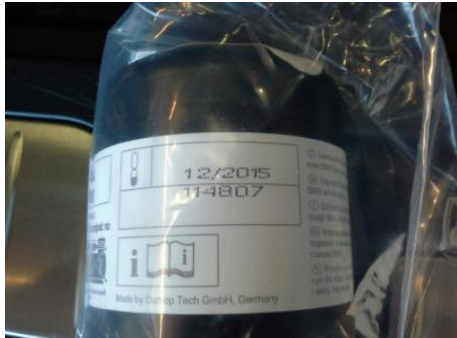
| 115.380.700 | Tirefit Füllmittel (Ausrüstung) | fällig | erneuern | 40,00 EUR |

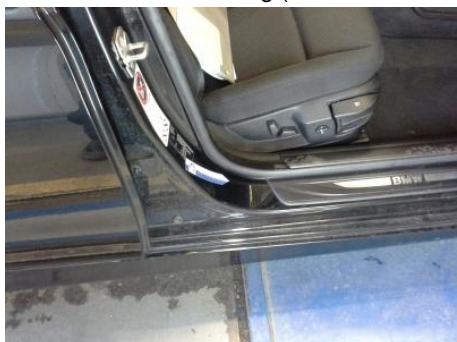
| 115.380.708 | Einstieg (Schweller rechts) | Kratzer | auslegen / polieren | 40,00 EUR |
