# ZUSTANDSBERICHT

| <b>Interne Nr.</b> | <b>47197</b> | <b>Aussenfarbe</b> | <b>black met.</b> |
| <b>Modell</b> | <b>525 d Touring<br/>xDrive Navi Xenon<br/>Luftfederung HA</b> | <b>Datum</b> | |

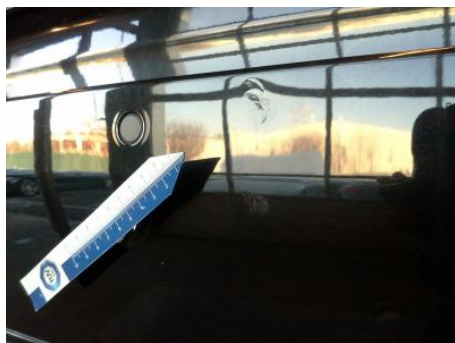
| 115.380.668 | Stoßfänger hinten (Stoßfänger hinten) | verformt | instandsetzen und lackieren | 320,00 EUR |

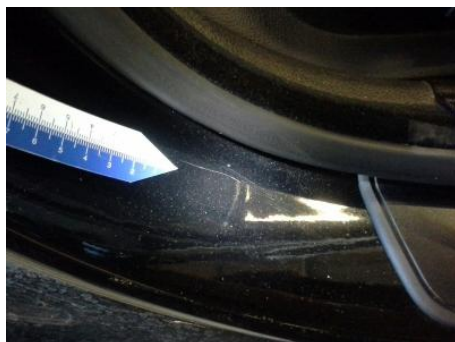
| 115.380.708 | Einstieg (Schweller rechts) | Kratzer | auslegen / polieren | 40,00 EUR |
