# ZUSTANDSBERICHT

| <b>Interne Nr.</b> | <b>46383</b> | <b>Aussenfarbe</b> | <b>black met.</b> |
| <b>Modell</b> | <b>Insignia 2.0 CDTI<br/>Innovation Leder Navi<br/>Xenon ACC</b> | <b>Datum</b> | |

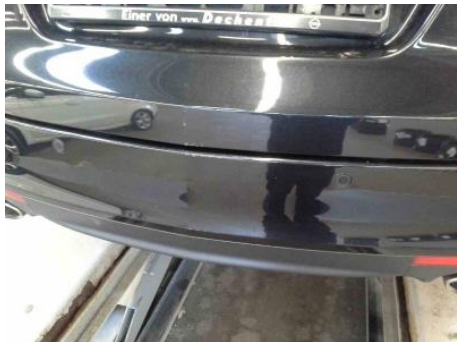
| | Position | Schaden | Reparatur | Minderwert netto |
|---|---|---|---|---|
| 114.957.884 | Stossfänger hinten mitte (Stossfänger hinten) | verkratzt / ver-schürft | Smart Repair | 120,00 EUR |

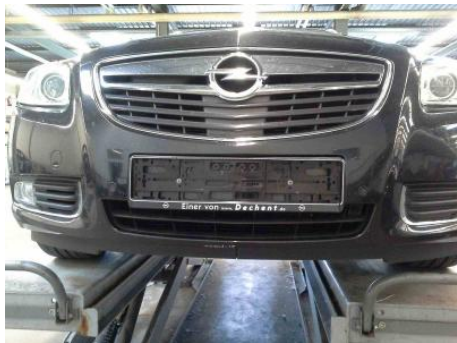
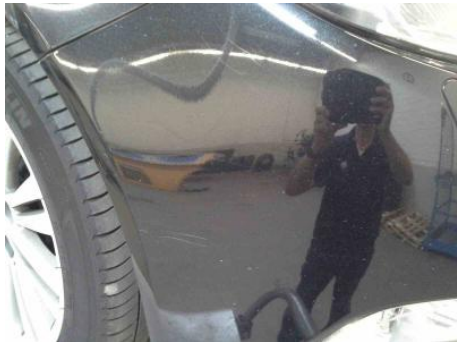
| | Position | Schaden | Reparatur | Minderwert netto |
|---|---|---|---|---|
| 114.957.908 | Stossfänger mit Parktronic (Stossfänger vorn) | verkratzt / ver-schürft | instandsetzen und lack-ieren | 310,00 EUR |
