## Grunddaten

Interne Nr.	<b>46383</b>	Aussenfarbe	<b>black met.</b>
Datum	<b>22.06.2016</b>	Innenfarbe	<b>Schwarz</b>
Kennzeichen	<b>SB-HY 1606</b>	Sommerreifen	245-45-R18 VL: 4mm VR: 4mm RL: 4mm RR: 4mm
V.I.N.	<b>WOLGT8ENXD1086909</b>	Winterreifen	225-50-R17 VL: 5mm VR: 5mm RL: 7mm RR: 7mm
Erstzulassung	<b>04.2013</b>	Ersatzrad	
Kilometerstand	<b>144835</b>	Service km	<b>0</b>
Hersteller	<b>Opel</b>	Service	
Modell	<b>Insignia 2.0 CDTI</b>	Datum	
	<b>Innovation Leder Navi</b>	Ölstand	
	<b>Xenon ACC</b>	Wasserstand	
Version	—		
Aufbau	<b>Estate</b>		
Getriebe	<b>Automatic</b>		
Türen	—		
Hubraum	<b>1956 ccm</b>		
Leistung	<b>143 kW / 194 PS</b>		
Treibstoff	<b>Diesel</b>		
Antrieb			
Abgasnorm	<b>EURO5</b>

## Schäden

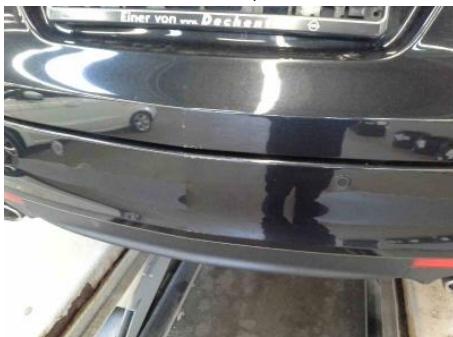
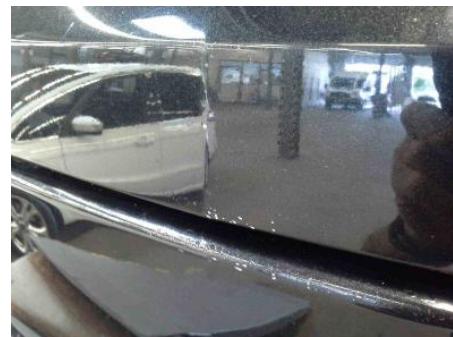
Position	Schaden	Reparatur	Minderwert netto
114.957.884	Stossfänger hinten mitte (Stossfänger hinten)	(Stossfänger verkratzt / verschürft	Smart Repair	120,00 EUR

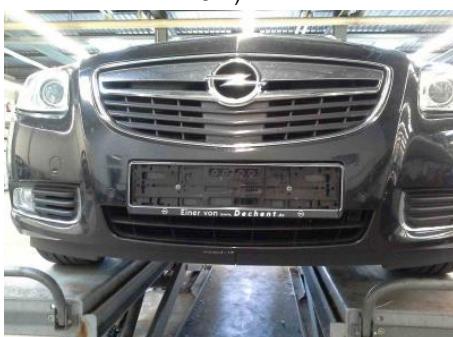
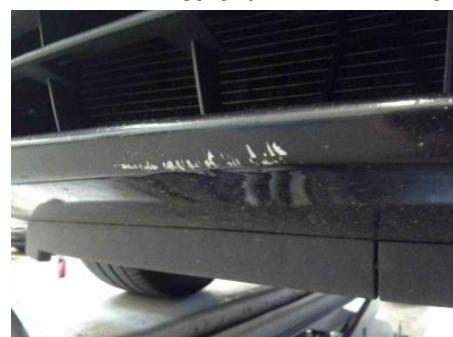
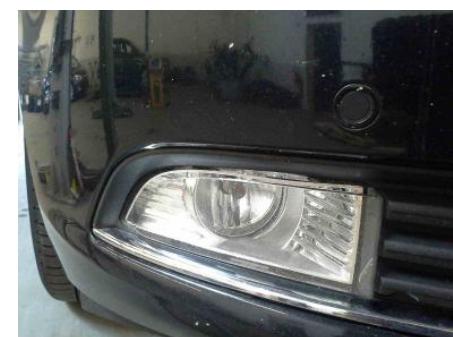
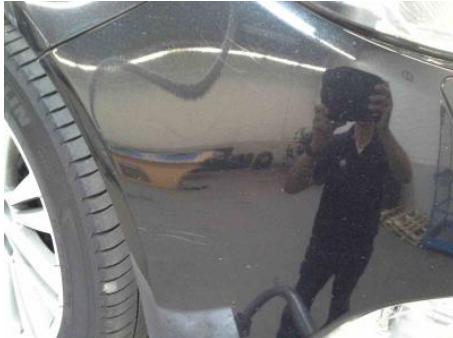
114.957.892	Tür (Tür vorn rechts)	Kratzer	-	0,00 EUR
	Keine Bilder für diesen Schaden vorhanden.			
114.957.900	Abdeckkappe (Außenspiegel rechts)	Kratzer	-	0,00 EUR
	Keine Bilder für diesen Schaden vorhanden.			
114.957.908	Stossfänger mit Parktronic vorn)	(Stossfänger verkratzt / verschürft	instandsetzen und lackieren	310,00 EUR

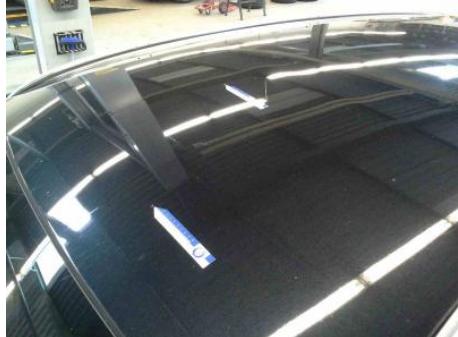
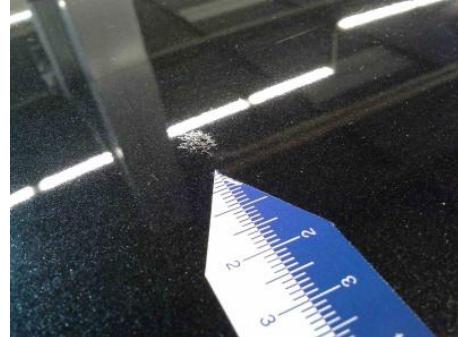
114.957.932	Dach (Fahrzeugdach)	Korrosion	instandsetzen und lackieren	310,00 EUR
-------------	---------------------	-----------	-----------------------------	------------

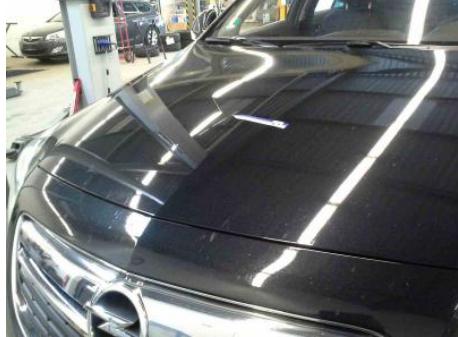
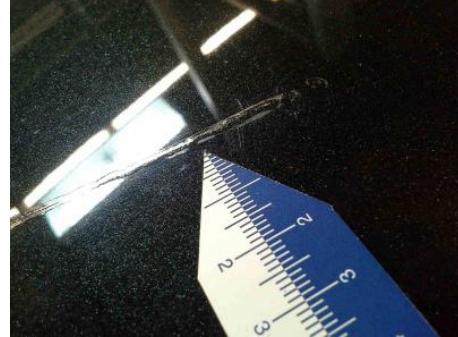
114.957.940	Motorhaube (Motorhaube)	Lackmangel	instandsetzen und lackieren	290,00 EUR
-------------	-------------------------	------------	-----------------------------	------------

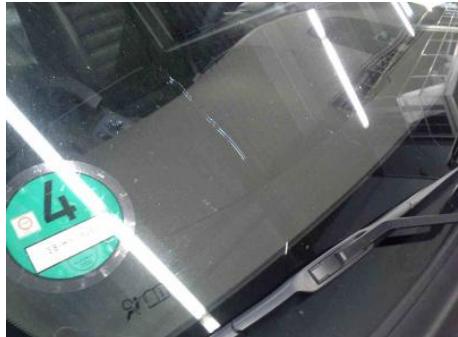
114.957.948	Frontscheibe mit Regensor (Verglasung)	gebrochen / gerissen	erneuern	710,00 EUR
-------------	--	----------------------	----------	------------

**Vorschaden :** Behobener Schaden Tür vo. re. EUR 620,-.  
Frontscheibe wird erneuert.
