# ZUSTANDSBERICHT

| <b>Interne Nr.</b> | <b>47197</b> | <b>Aussenfarbe</b> | <b>black met.</b> |
| <b>V.I.N.</b> | <b>WBAXB910X0DX39474</b> | <b>Winterreifen</b> | 225-55-R17 VL: 5mm VR: 5mm<br>RL: 9mm RR: 9mm |
| <b>Modell</b> | <b>525 d Touring<br/>xDrive Navi Xenon<br/>Luftfederung HA</b> | <b>Datum</b> | |

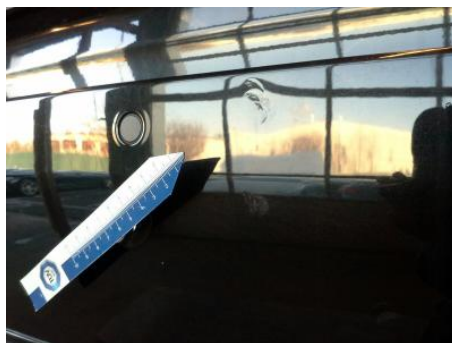
| 115.380.668 | Stoßfänger hinten (Stoßfänger hinten) | verformt | instandsetzen und lackieren | 320,00 EUR |

| 115.380.668 | Stossfänger hinten (Stossfänger hinten) | verformt | instandsetzen und lackieren | 320,00 EUR |

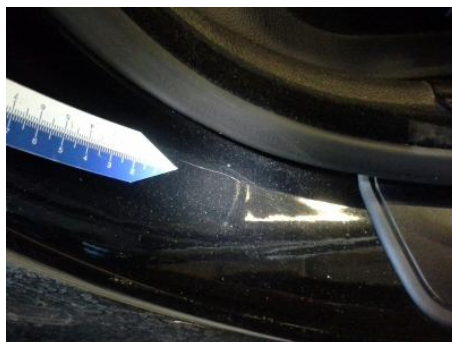
| 115.380.708 | Einstieg (Schweller rechts) | Kratzer | auslegen / polieren | 40,00 EUR |

| 115.380.708 | Einstieg (Schweller rechts) | Kratzer | auslegen / polieren | 40,00 EUR |
