# ZUSTANDSBERICHT

| <b>Interne Nr.</b> | <b>47197</b> | <b>Aussenfarbe</b> | <b>black met.</b> |
| <b>Kennzeichen</b> | <b>D-LK 1970</b> | <b>Sommerreifen</b> | 225-55-R17 VL: 2mm VR: 2mm<br>RL: 2mm RR: 2mm |
| <b>Modell</b> | <b>525 d Touring<br/>xDrive Navi Xenon<br/>Luftfederung HA</b> | <b>Datum</b> | |

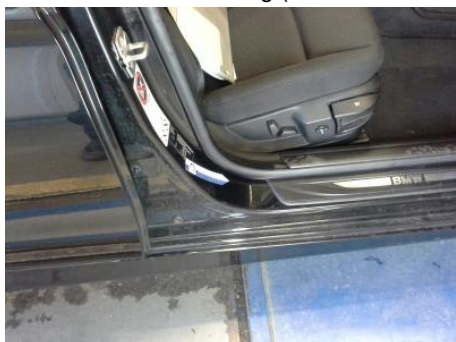
| 115.380.708 | Einstieg (Schweller rechts) | Kratzer | auslegen / polieren | 40,00 EUR |

| 115.380.708 | Einstieg (Schweller rechts) | Kratzer | auslegen / polieren | 40,00 EUR |
