# ZUSTANDSBERICHT

| <b>Interne Nr.</b> | <b>47197</b> | <b>Aussenfarbe</b> | <b>black met.</b> |
| <b>Modell</b> | <b>525 d Touring<br/>xDrive Navi Xenon<br/>Luftfederung HA</b> | <b>Datum</b> | |

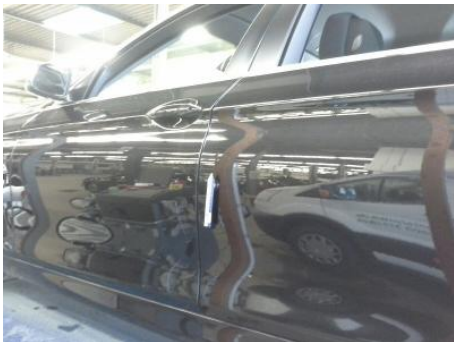
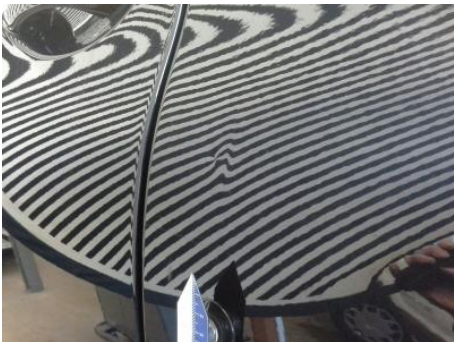
| | Position | Schaden | Reparatur | Minderwert netto |
|---|---|---|---|---|
| 115.380.644 | Tür (Tür hinten links) | verformt | instandsetzen und lackieren | 270,00 EUR |

| 115.380.644 | Tür (Tür hinten links) | verformt | instandsetzen und lackieren | 270,00 EUR |

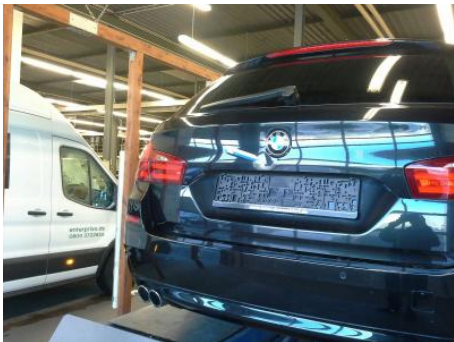
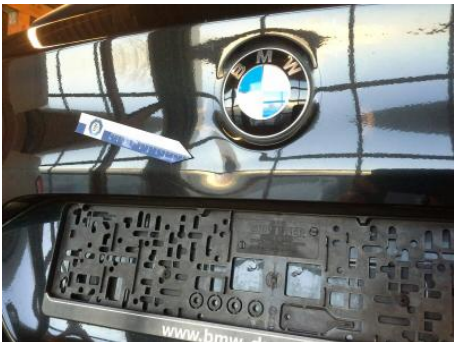
| | Position | Schaden | Reparatur | Minderwert netto |
|---|---|---|---|---|
| 115.380.652 | Heckklappe (Heckklappe /-tür) | verformt | instandsetzen und lackieren | 450,00 EUR |

| 115.380.652 | Heckklappe (Heckklappe /-tür) | verformt | instandsetzen und lackieren | 450,00 EUR |

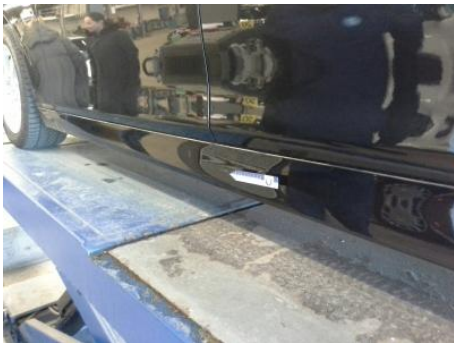
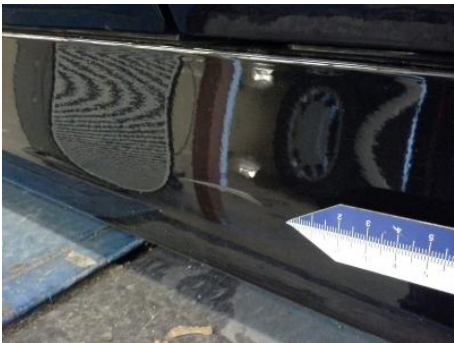
| | Position | Schaden | Reparatur | Minderwert netto |
|---|---|---|---|---|
| 115.380.660 | Verkleidung (Schweller links) | Kratzer | Smart Repair | 120,00 EUR |

| 115.380.660 | Verkleidung (Schweller links) | Kratzer | Smart Repair | 120,00 EUR |
