# ZUSTANDSBERICHT

| <b>Interne Nr.</b> | <b>47197</b> | <b>Aussenfarbe</b> | <b>black met.</b> |
| <b>Kennzeichen</b> | <b>D-LK 1970</b> | <b>Sommerreifen</b> | 225-55-R17 VL: 2mm VR: 2mm<br>RL: 2mm RR: 2mm |
| <b>Modell</b> | <b>525 d Touring<br/>xDrive Navi Xenon<br/>Luftfederung HA</b> | <b>Datum</b> | |

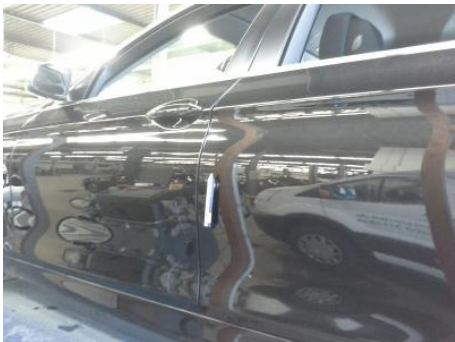
| | Position | Schaden | Reparatur | Minderwert netto |
|---|---|---|---|---|
| 115.380.644 | Tür (Tür hinten links) | verformt | instandsetzen und lackieren | 270,00 EUR |

| 115.380.644 | Tür (Tür hinten links) | verformt | instandsetzen und lackieren | 270,00 EUR |

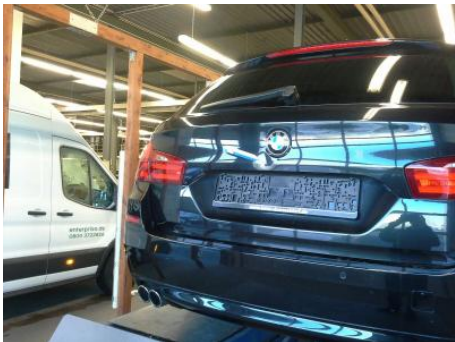
| | Position | Schaden | Reparatur | Minderwert netto |
|---|---|---|---|---|
| 115.380.652 | Heckklappe (Heckklappe /-tür) | verformt | instandsetzen und lackieren | 450,00 EUR |

| 115.380.652 | Heckklappe (Heckklappe /-tür) | verformt | instandsetzen und lackieren | 450,00 EUR |

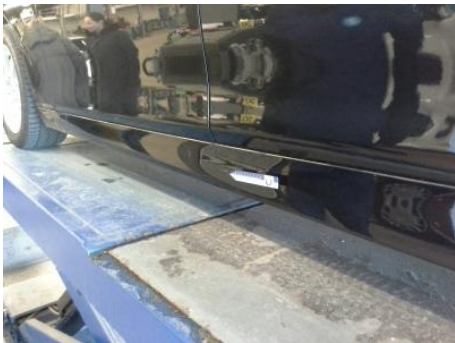
| | Position | Schaden | Reparatur | Minderwert netto |
|---|---|---|---|---|
| 115.380.660 | Verkleidung (Schweller links) | Kratzer | Smart Repair | 120,00 EUR |

| 115.380.660 | Verkleidung (Schweller links) | Kratzer | Smart Repair | 120,00 EUR |
