# ZUSTANDSBERICHT

Interne Nr.	47197	Aussenfarbe	black met.
Datum	06.01.2017	Innenfarbe	ANTHRAZIT
Kennzeichen	D-LK 1970	Sommerreifen	225-55-R17 VL: 2mm VR: 2mm RL: 2mm RR: 2mm
V.I.N.	WBAXB910X0DX39474	Winterreifen	225-55-R17 VL: 5mm VR: 5mm RL: 9mm RR: 9mm
Erstzulassung	03.2012	Ersatzrad	
Kilometerstand	109763	Service km	0
Hersteller	BMW	Service	
Modell	525 d Touring	Datum	
	xDrive Navi Xenon	Ölstand	
	Luftfederung HA	Wasserstand	
Version	—		
Aufbau	Estate		
Getriebe	Automatic		
Türen	—		
Hubraum	1995 ccm		
Leistung	160 kW / 218 PS		
Treibstoff	Diesel		
Antrieb			
Abgasnorm	EURO5

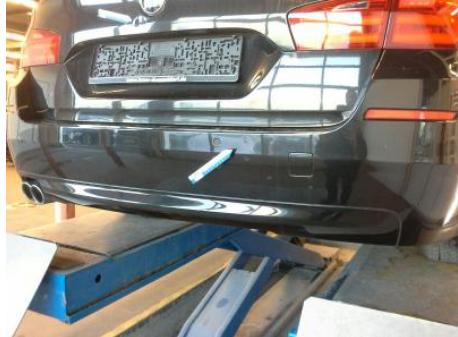
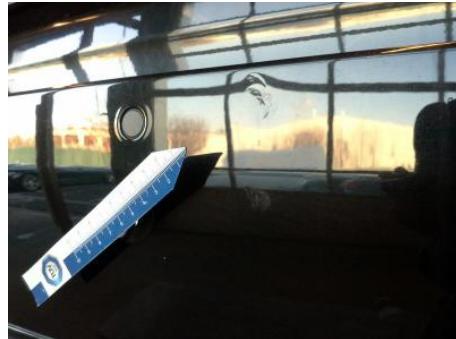
115.380.668	Stossfänger hinten (Stossfänger hinten)	verformt	instandsetzen und lackieren	320,00 EUR
-------------	---	----------	-----------------------------	------------

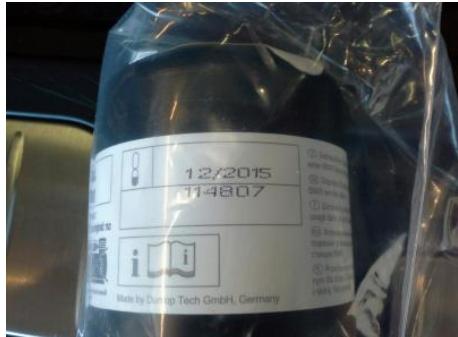
115.380.700	Tirefit Füllmittel (Ausrüstung)	fällig	erneuern	40,00 EUR
-------------	---------------------------------	--------	----------	-----------

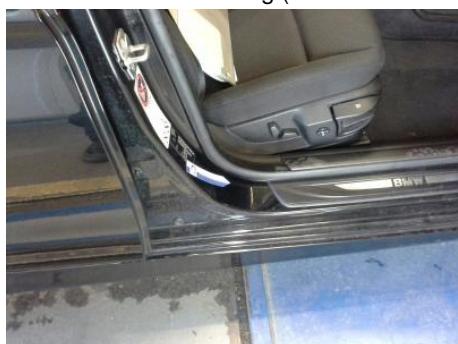
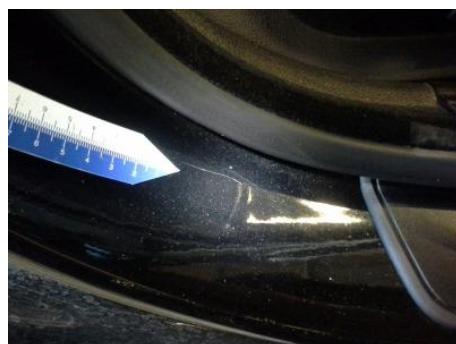
115.380.708	Einstieg (Schweller rechts)	Kratzer	auslegen / polieren	40,00 EUR
-------------	-----------------------------	---------	---------------------	-----------
