BMW X5 xDrive30d

Erstzulassung 07/2013
HU 00/2018
AU 00/2018
Kilometerstand 57820

trim Leder Interne Nummer 2167034

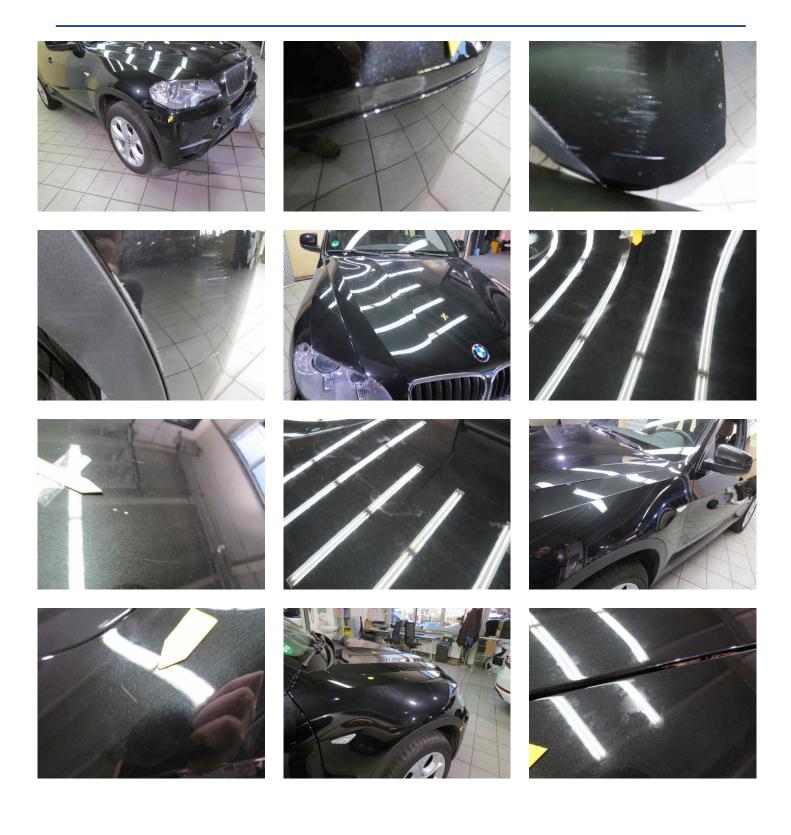
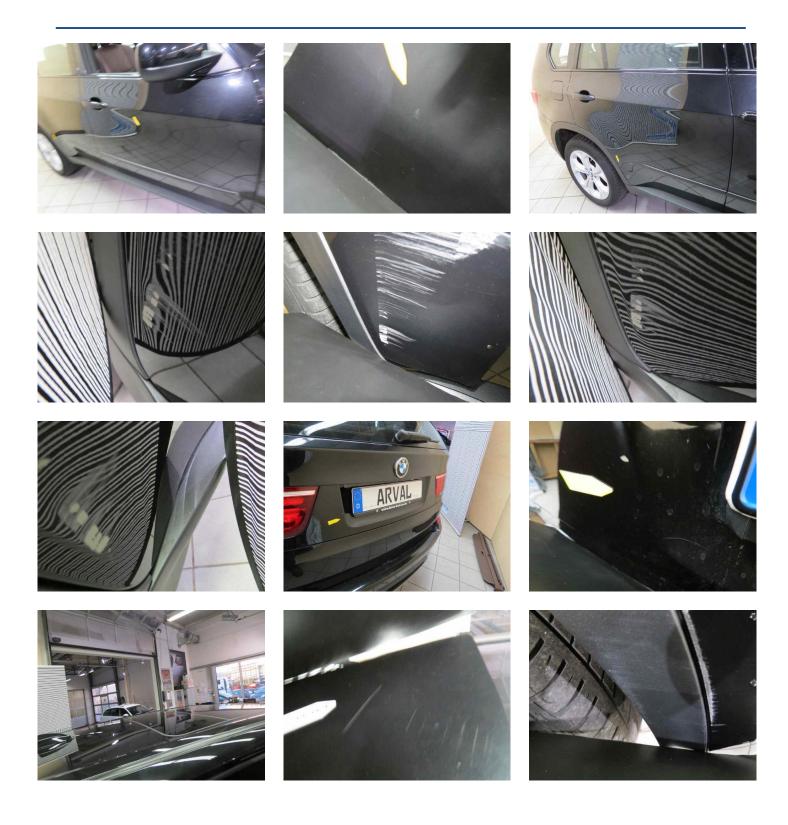
Fahrzeugfront Stoßfänger - zerkratzt - (SmartRepair) lackieren - Kosten: 160,00 EUR

Fahrzeugfront Motorhaube - Flecken / Steinschlag / -schläge - (SmartRepair) - Kosten: 65,00 EUR

linke Seite Kotflügel - Kratzer - - Kosten: 0,00 EUR

rechte Seite Kotflügel - Flecken - (SmartRepair) - Kosten: 35,00 EUR

rechte Seite Tür vorn - Kratzer - - Kosten: 0,00 EUR

rechte Seite Tür hinten - eingedrückt / zerkratzt - erneuern lackieren - Kosten: 550,00 EUR Fahrzeugheck Kofferdeckel / Heckklappe - Kratzer - (SmartRepair) - Kosten: 35,00 EUR

Dach Dachhaut - Kratzer - (SmartRepair) - Kosten: 65,00 EUR

rechte Seite Kotflügel - Radlaufblende zerkratzt - erneuern - Kosten: 100,00 EUR Vorderachse Felge rechts - zerkratzt - (SmartRepair) - Kosten: 140,00 EUR linke Seite Tür hinten - Delle / Kratzer - (SmartRepair) - Kosten: 130,00 EUR
