Audi Q5 2.0 TDI quattro

Kraftstoff	Diesel
Fahrzeug-Art	Gebrauchtfahrzeug
Fahrzeug-Kategorie	Geländewagen/Pickup/SUV
Erstzulassung	06/2013
HU	00/2018
AU	00/2018
Kilometerstand	74412
Leistung	105 kW / 143 PS
Hubraum	1968 ccm
Farbe	black
Interne Nummer	2133571

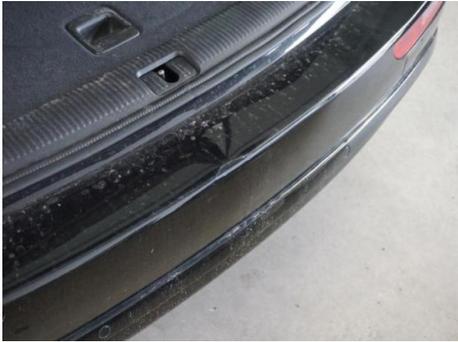
Fahrzeugheck Stoßfänger - eingedrückt, deformiert - instandsetzen lackieren - Kosten: 390,00 EUR
