BMW 318d

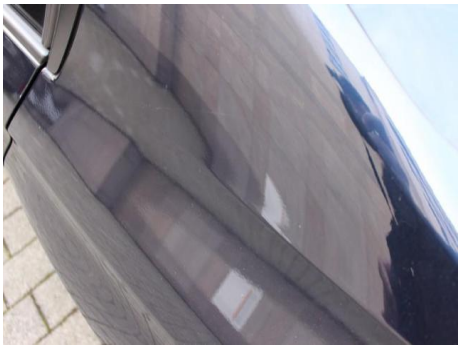
DELLE

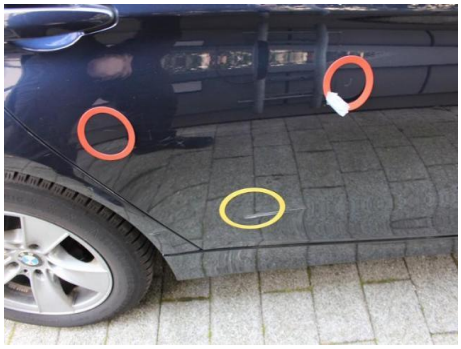
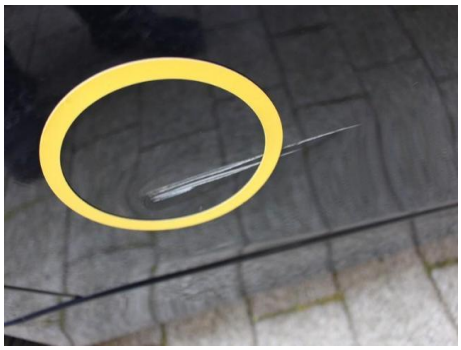
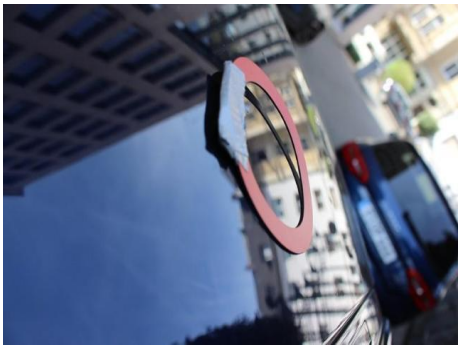
DELLE
