# Seat Exeo ST 2.0 TDI CR Multitronic

| Interne Nummer | **2184152** |

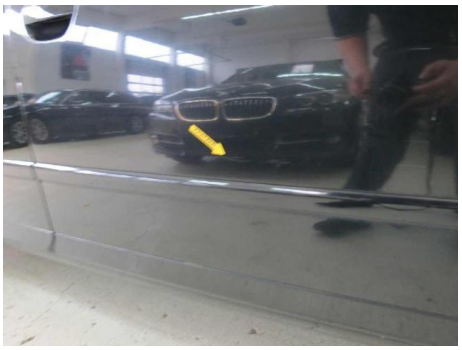
KRATZER

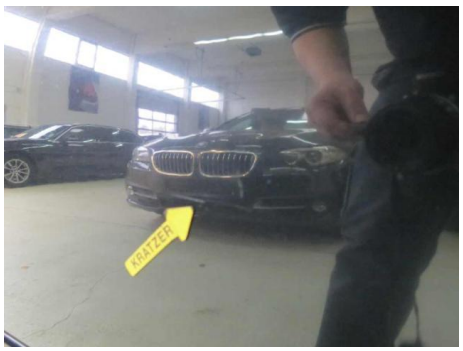
KRATZER
