BMW X3 xDrive20d Aut.

Schäden

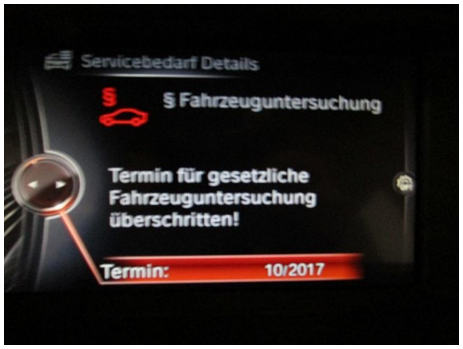
Servicebedarf Details
§ Fahrzeuguntersuchung
Termin für gesetzliche Fahrzeuguntersuchung überschritten!
Termin:
10/2017
