# Mercedes-Benz E 220 T CDI DPF BI...

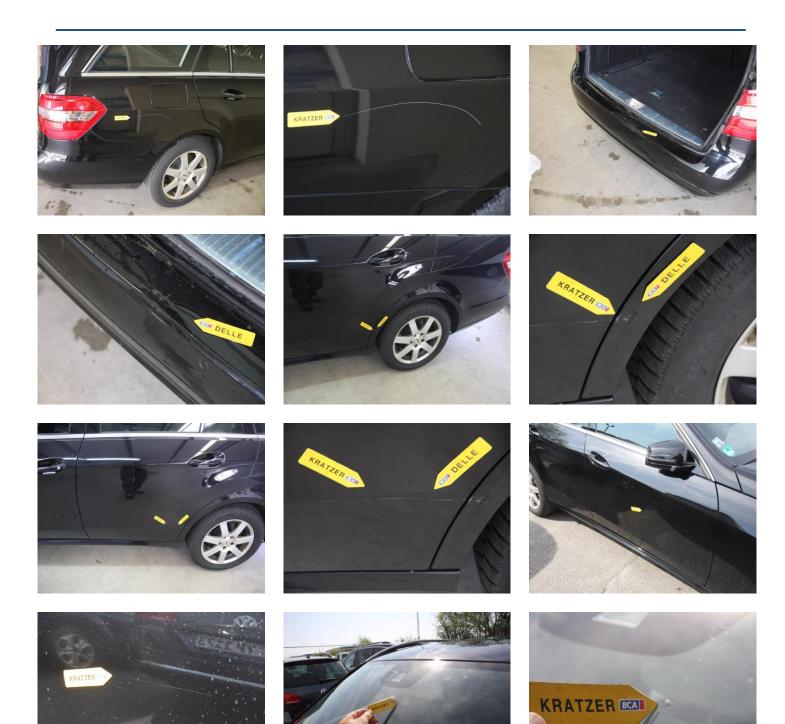
Fahrzeug personenbezogene Daten- und Datenspeicher - waren vor Rückgabe gelöscht - - Kosten: 0,00 EUR rechte Seite Fondseite - zerkratzt - lackieren - Kosten: 285,00 EUR

Fahrzeugheck Stoßfänger - eingedrückt, gestaucht - erneuern lackieren - Kosten: 906,00 EUR

linke Seite Tür hinten und Seitenwand - eingedrückt, deformiert - instandsetzen lackieren - Kosten: 800,00 EUR

rechte Seite Tür vorn - zerkratzt - (SmartRepair) - Kosten: 110,00 EUR

Fahrzeugfront Frontscheibe - gerissen / eingerissen - erneuern - Kosten: 931,00 EUR

Fahrzeugfront Motorhaube - Steinschlag / -schläge - - Kosten: 0,00 EUR
